# Rapport d'enquête

concernant le décès de

**Francine Constant**  
173172

M<sup>e</sup> Luc Malouin

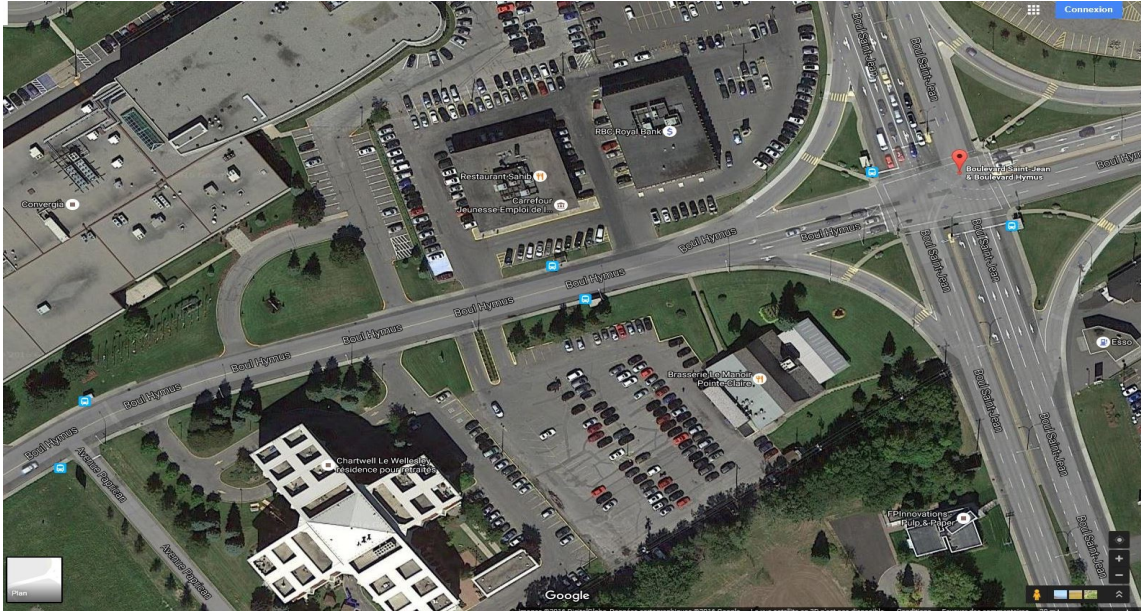
Voici une photo aérienne des lieux qui montre le stationnement où se trouvaient M<sup>me</sup> Constant et son amie. Le stationnement est situé dans la partie inférieure de la photo aérienne et le point rouge montre l'intersection où a eu lieu l'accident.
